Document de Synthèse

21 Rue Croix Montoire, Apt 125- Etage 2
37100 TOURS

Rapport de mission de repérage des matériaux et produits contenant de l'amiante pour l'établissement du constat établi à l'occasion de la vente d'un immeuble bâti

**RAPPORT DE REPERAGE 6581 22 SOCOPRIM-1 / AMIANTE
ETABLI EN UN EXEMPLAIRE ORIGINAL LE 19/10/2022**

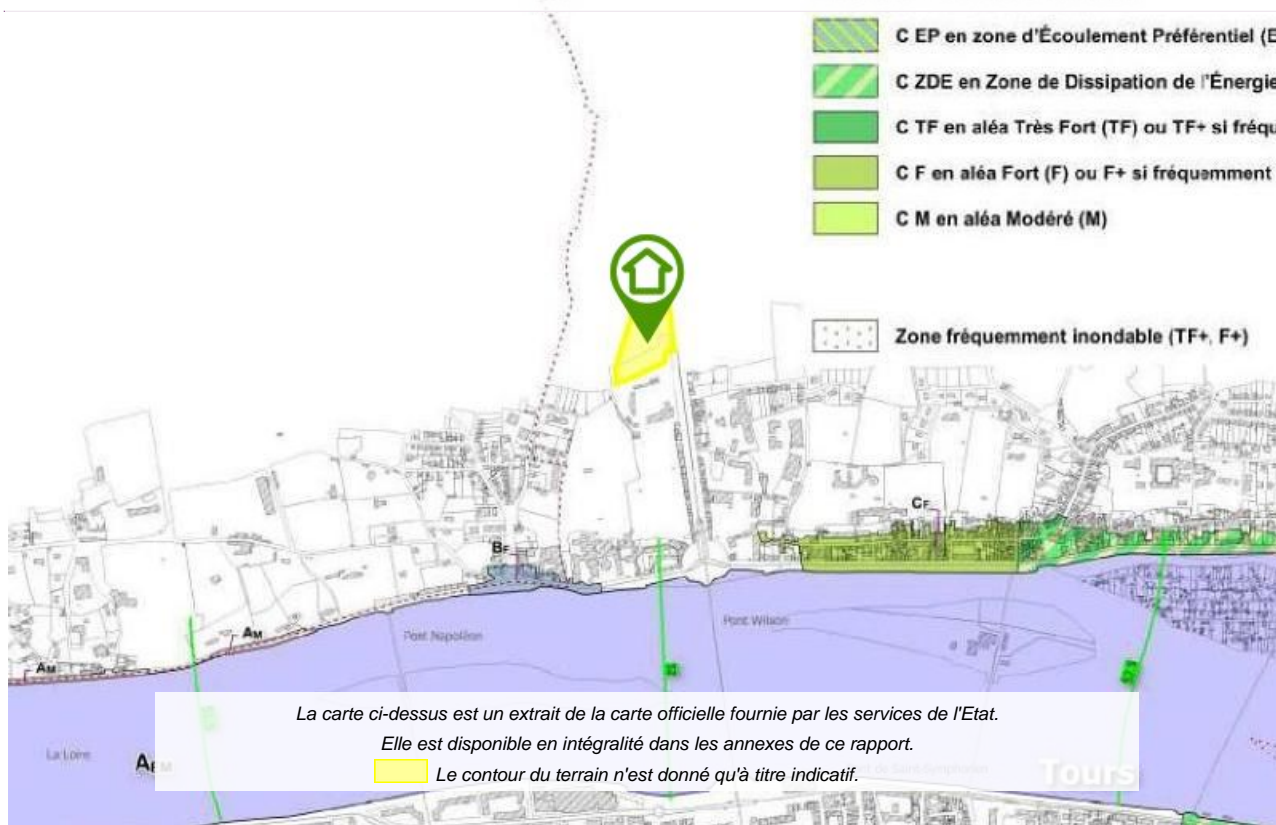
Zone fréquemment inondable (TF+, F+)

La carte ci-dessus est un extrait de la carte officielle fournie par les services de l'Etat.
