## **Document de Synthèse**

42 Grande Rue  
37350 BARROU

Type de bâtiment : Maison

**Date de visite : 08/02/2023**

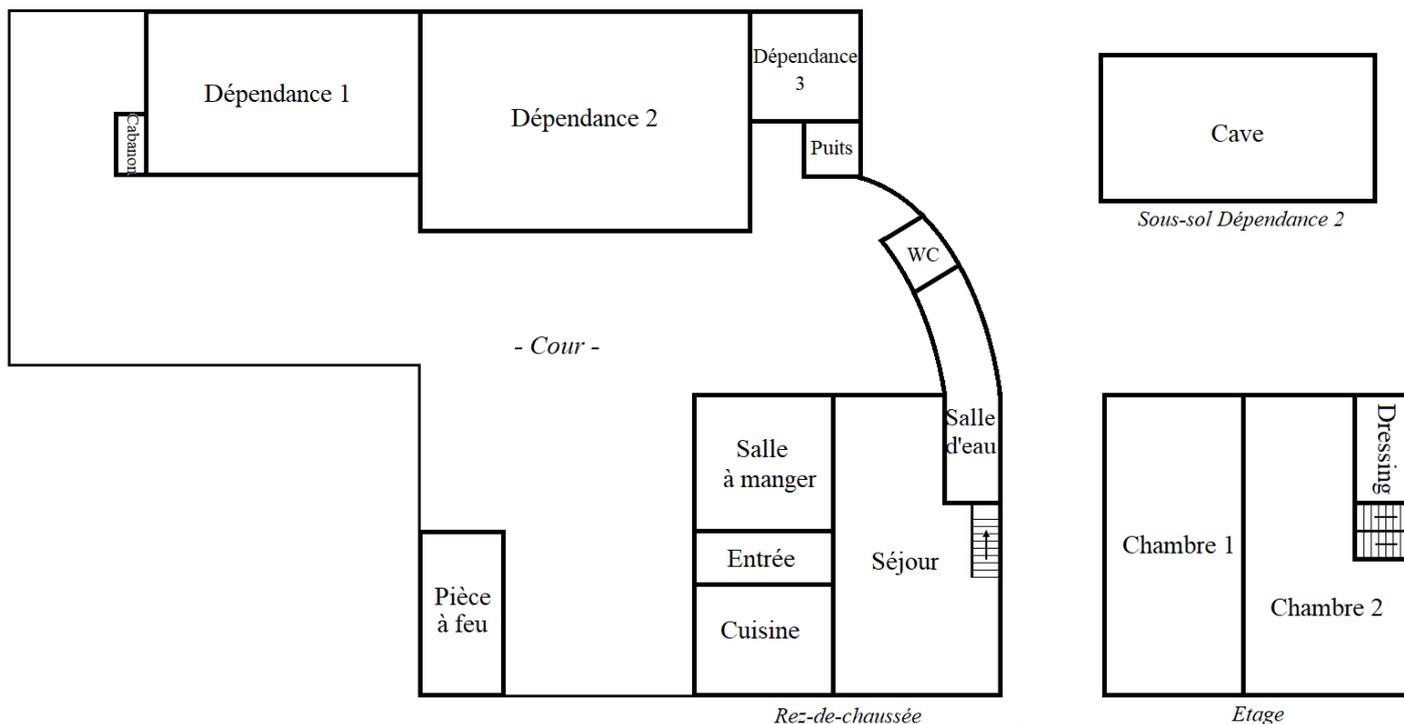
## CROQUIS DE REPERAGE

RDC : Entrée, Cuisine, Salle à manger, Séjour, Salle d'eau, W.C.

Étage : Chambre 1, Chambre 2, Dressing

Cour : Pièce à feu, Cabanon, Dépendance 1, Cave, Dépendance 2, Dépendance 3, Puits

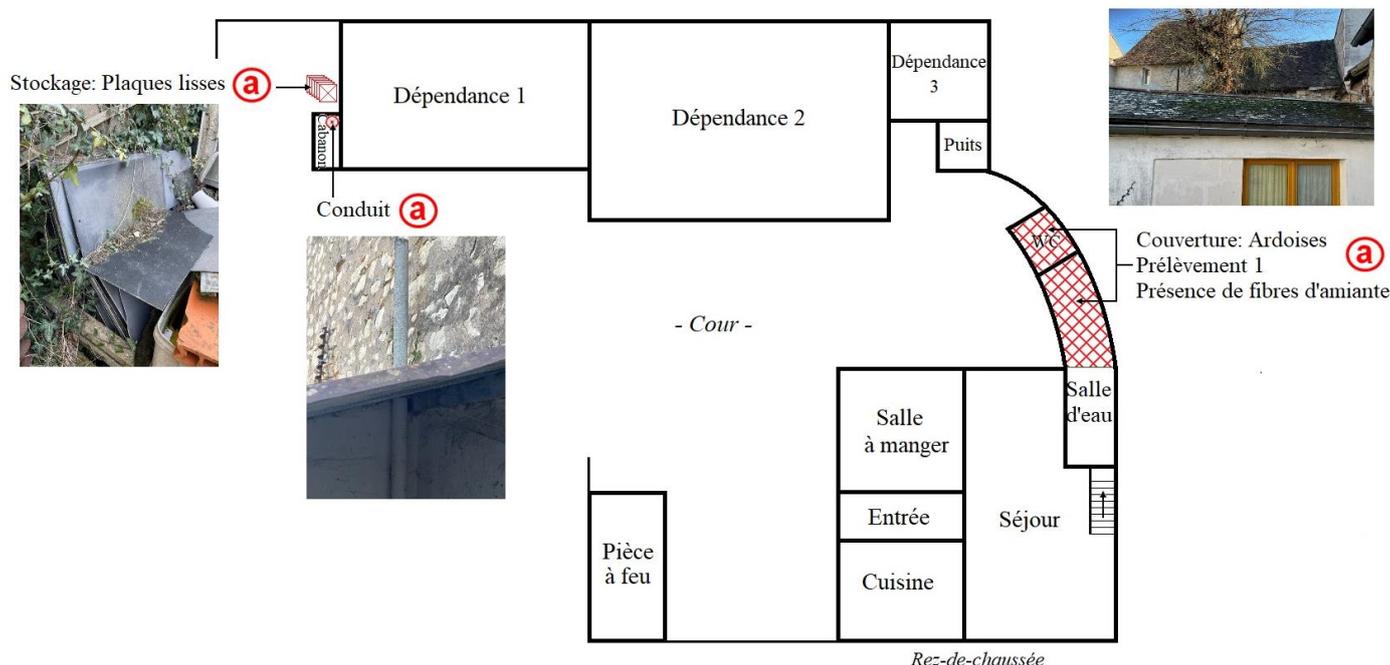
## 2.4 Croquis de repérage

Description	Localisation	Etat de conservation			Risque de dégradation	Type de recommandation
		Protection Physique	Etat de dégradation	Etendue de la dégradation		
Toitures/Ardoise composite	Salle d'eau (RDC)	ABS	ND	S/O	DEG FAIBLE	EP
Toitures/Ardoise composite	W.C. (RDC)	ABS	ND	S/O	DEG FAIBLE	EP
Conduits de fluides (air)/Conduits	Cabanon (Cour)	ABS	ND	S/O	DEG FAIBLE	EP
Conduit avec sortie en toiture						
Stockage/Plaques lisses	Dépendance 1 (Cour)	ABS	D	PONCT	EXT FAIBLE	EP

Le type de matériau ou produit concerné contenant de l'amiante, la nature et l'étendue des dégradations qu'il présente et l'évaluation du risque de dégradation ne conduisent pas à conclure à la nécessité d'une action de protection immédiate sur le matériau ou produit. L'évaluation périodique consiste à :

Il convient donc de veiller au maintien du bon état de conservation des matériaux et produits contenant de l'amiante afin de remédier au plus tôt aux situations d'usure anormale ou de dégradation.

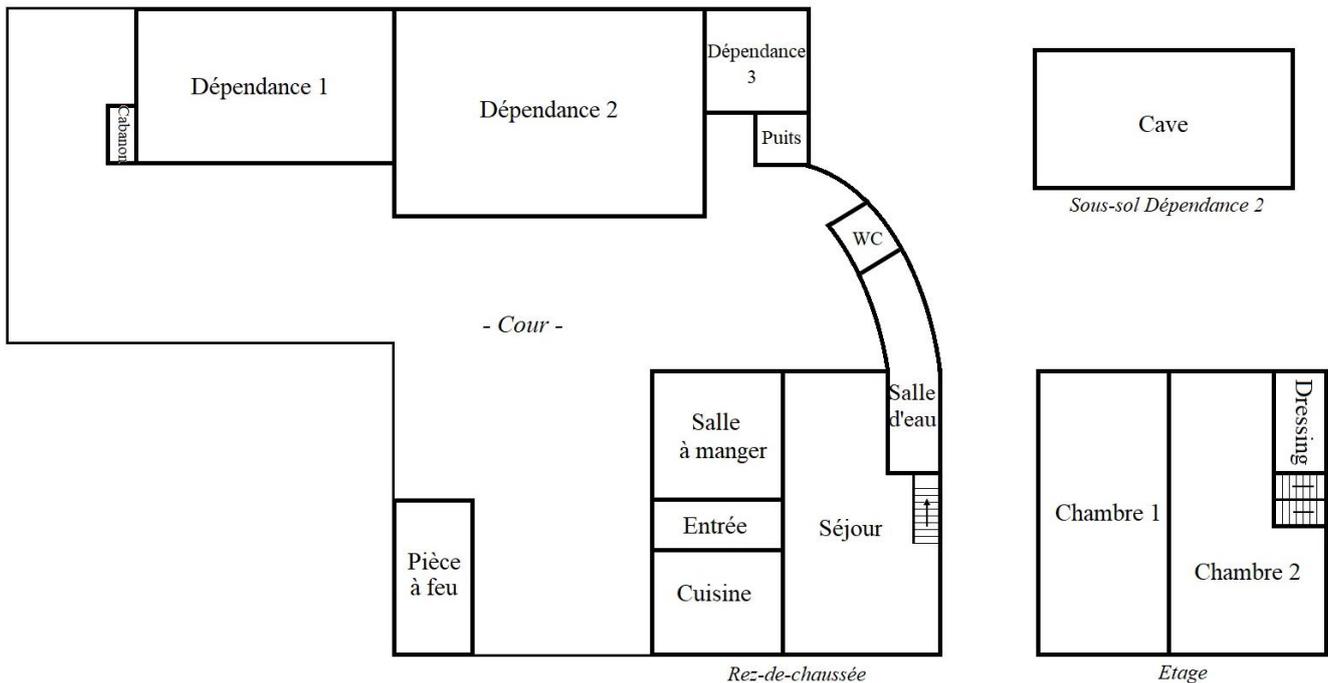
#### CROQUIS DE REPERAGE

RDC : Entrée, Cuisine, Salle à manger, Séjour, Salle d'eau, W.C.  
Étage : Chambre 1, Chambre 2, Dressing  
Cour : Pièce à feu, Cabanon, Dépendance 1, Cave, Dépendance 2, Dépendance 3, Puits

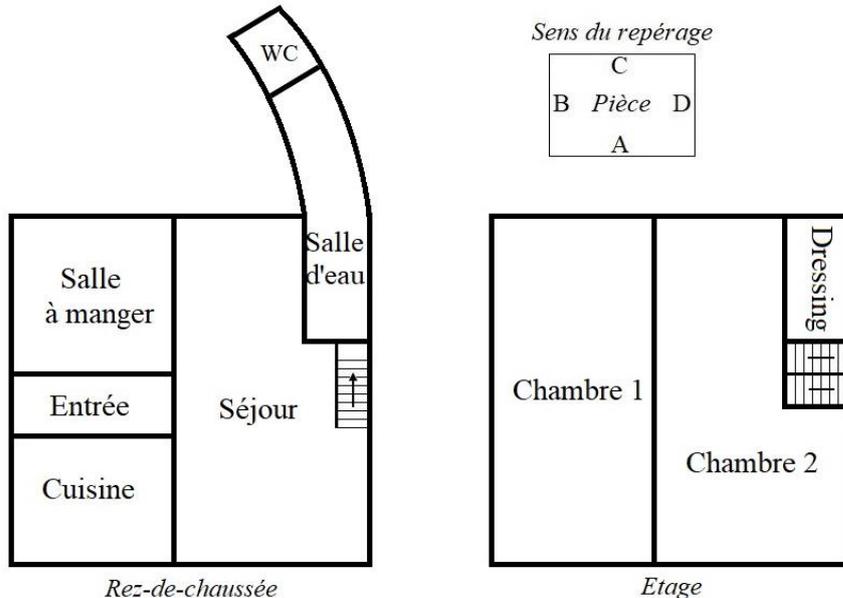
#### CROQUIS DE REPERAGE

RDC : Entrée, Cuisine, Salle à manger, Séjour, Salle d'eau, W.C.

**Le propriétaire doit veiller à l'entretien des revêtements recouvrant les unités de diagnostic de classe 1 et 2, afin d'éviter leur dégradation future.**

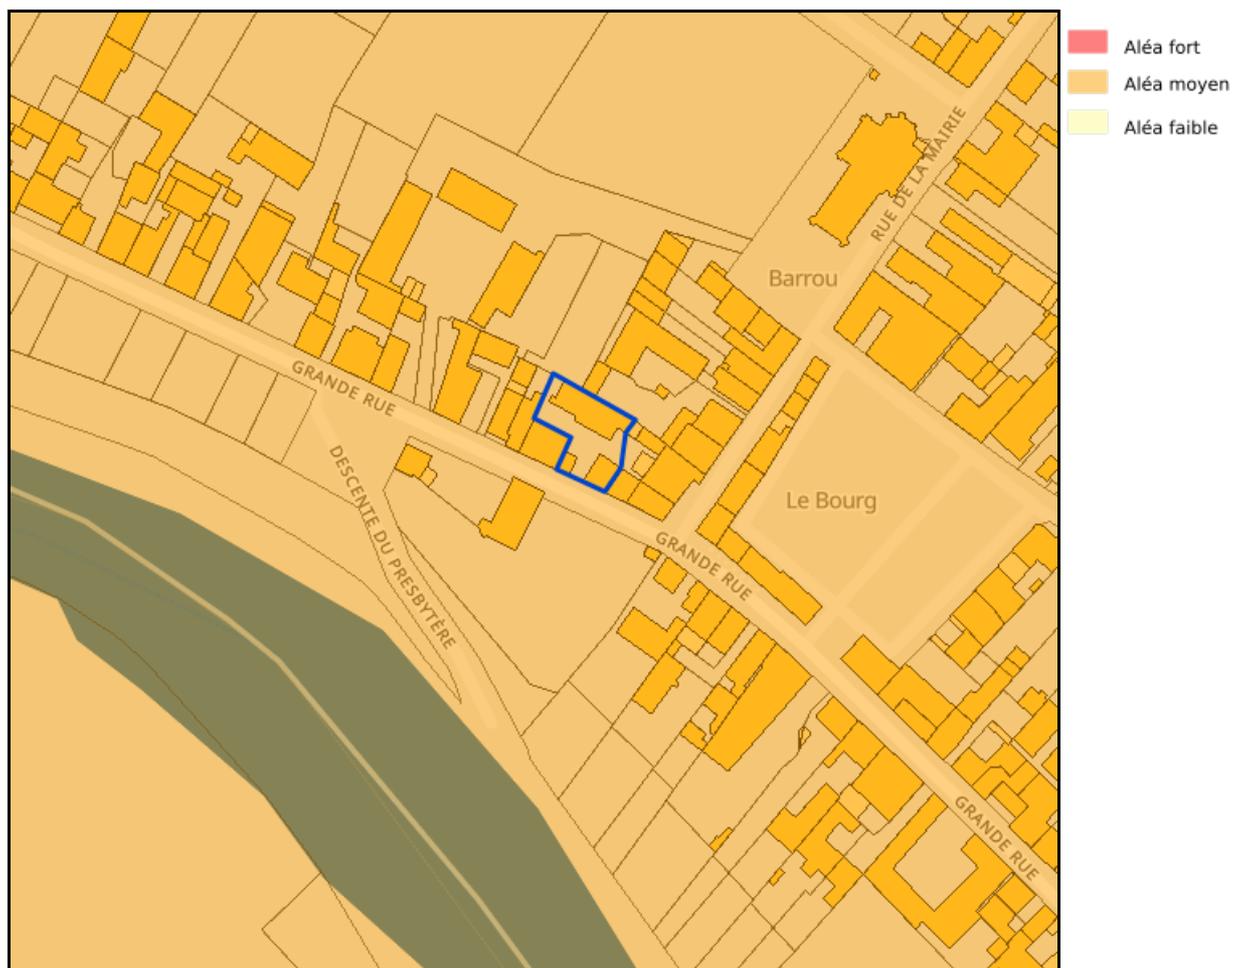
Figure 1 : Extrait cartographique du zonage réglementaire de l'aléa « retrait-gonflement des argiles » (source : BRGM, Etalab)
